農土測協時報

平成31年1月版

軟弱地盤における橋梁基礎の解析と対策について

北海道釧路総合振興局産業振興部農村振興課 川岸 淳司・宗形 和志・青木 亮彦
 ダイシン設計株式会社 曳地 正和
 日本工営株式会社札幌支店 橋本 和明

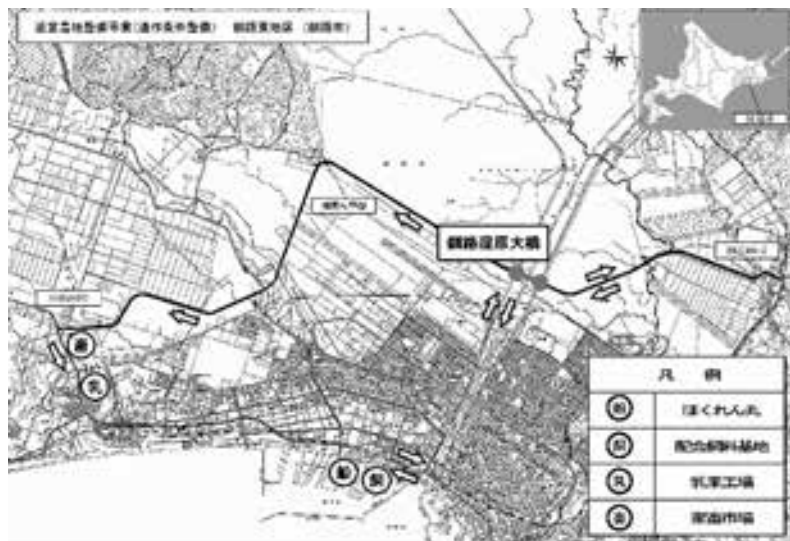
Fig.1.1 位置図

釧路市北斗と釧路町遠矢を結ぶ延長約15kmの農道は、広域営農団地農道整備事業釧路東地区において整備され、生乳と農産物を関東方面に運ぶ釧路市西港、乳業工場や家畜市場などの農業関連施設への農産物等輸送における重要な路線となっている（Fig.1.1）。その路線内にある釧路湿原大橋は、釧路湿原南端で新釧路川河口から約5km上流に架橋されている。昭和61年度に設計が行われ、昭和62年度に工事着手し、平成8年度に橋梁工事が完了、平成15年度に釧路市に財産移管され供用を開始した。
